Kundenzeitung für unsere Partner

Ausgabe I / 2004

Statische Zementverpressungen am Eisenbahnviadukt bei Chemnitz

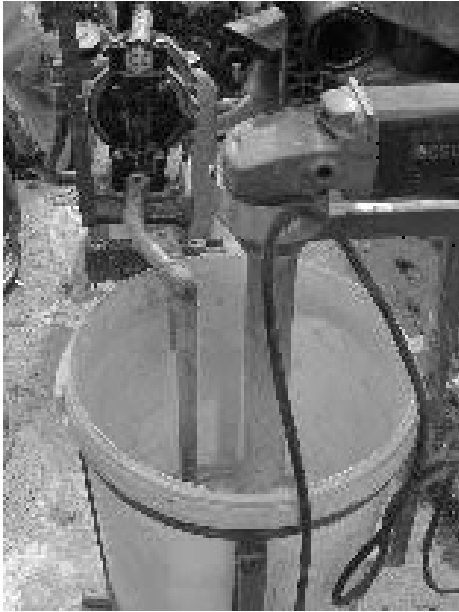
Zementmischer
Rührwerk im Einsatz

Der Spalt wurde in mehreren
Abschnitten verpresst. Nach
erfolgreichen Teilverpressungen
wurden benachbarte Pressen
entfernt und die dann freiliegenden
Bereiche weiter bearbeitet. Be-
sondere Bedeutung bei der Ver-
arbeitung von Zementen hat die
richtige und permanente Mischung
des Zementleims während der
Verpressungen.

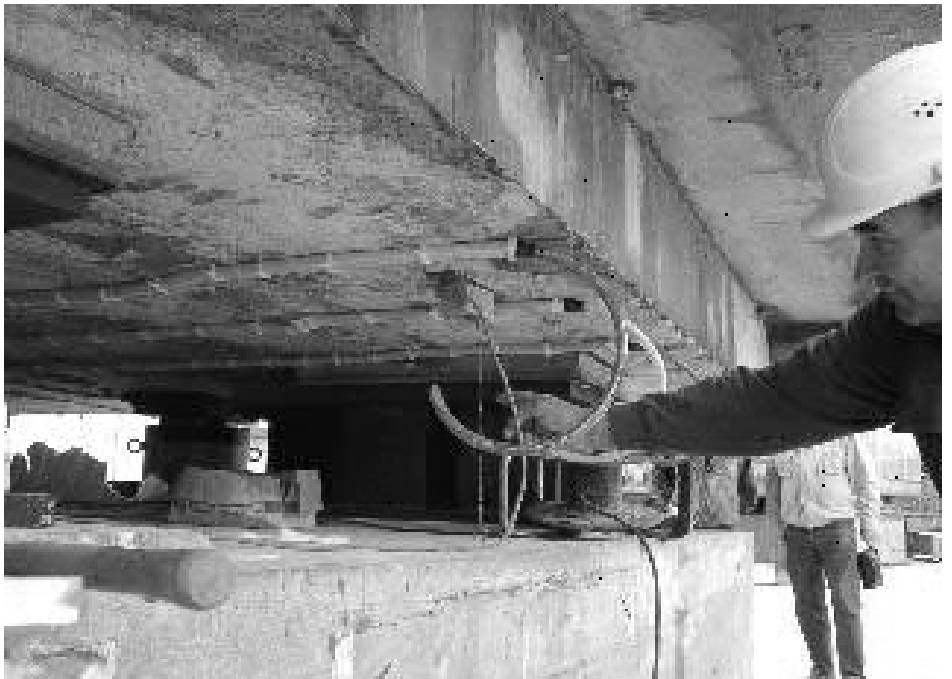
Injektionsschläuche zur Zementverpressung

Anschließend erfolgte die überaus
anspruchsvolle Spaltverpressung
zwischen der Decke des Ab-
fangbauwerks und den Abfang-
trägern. Nach umfangreichen
Versuchen setzte EK eine
selbstverdichtende Zement-
suspension ein, die über einen in
mehreren Schlaufen verlegten

Injektionsschlauch eingepresst
blendung angebracht werden.
wurde.
